TÉCNICAS DE REABILITAÇÃO E REFORÇO EM EDIFÍCIOS TRADICIONAIS

Dissertação apresentada à Universidade de Aveiro para cumprimento dos requisitos necessários à obtenção do grau de Mestre em Engenharia Civil, realizada sob a orientação científica do Dr. Aníbal Guimarães da Costa, Professor Catedrático do Departamento de Engenharia Civil da Universidade de Aveiro e coorientação científica do Professor Doutor Hugo Filipe Pinheiro Rodrigues, Professor Adjunto da Escola Superior de Tecnologia e Gestão do Instituto Politécnico de Leiria.

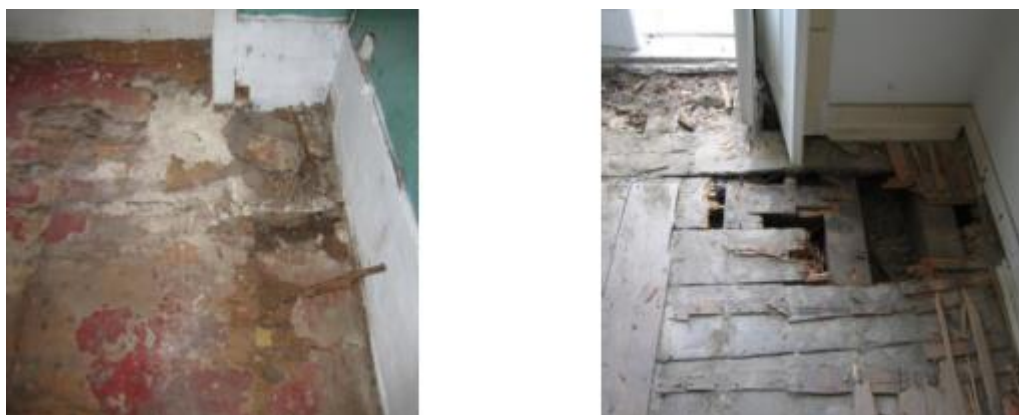
Figura 64 - Exemplo de degradação dos elementos de revestimento dos pavimentos (Raquel & Roseiro, 2012)

A madeira é o material predominante utilizado nas estruturas e revestimentos de grande parte dos pavimentos. No entanto, apesar de ser menos comum, também existem pavimentos revestidos pedra ou tijoleira como já se tinha referido no capítulo 2. As anomalias mais frequentes para os revestimentos de madeira são as que estão associadas à deterioração da madeira, sendo os insetos xilófagos (carunchos e térmitas), os fungos de podridão e a humidade, as causas mais preocupantes. O aparecimento de abaulamentos no revestimento dos pavimentos também se trata de anomalia bastante comum. Esta é causada, essencialmente, pela deformação excessiva que aparece quando as características mecânicas da madeira dos revestimentos não são as mais adequadas ou quando os vigamentos se encontram demasiado espaçados em relação à espessura das peças de revestimento. Também podem surgir fissuras nas tábuas causadas normalmente pela aplicação de madeira que não se encontra devidamente seca. Para além disto, pode ainda acontecer o desgaste dos elementos devido ao uso. A fraca resistência ao fogo do material também pode ser considerada um problema. Na figura 64, apresentam-se alguns exemplos de revestimentos de madeira de pavimentos.

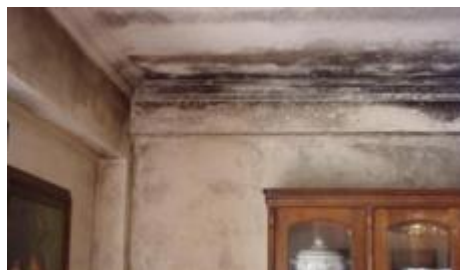
Figura 65 – Exemplo de presença de humidade nos tetos (Coberturas, 2009)

Os revestimentos dos tetos são, geralmente, construídos em madeira. Neste caso, as anomalias passam a ser as mesmas referidas nos revestimentos de pavimentos de madeira. Por outro lado, os revestimentos podem ser rebocos que revestem as abóbadas de pedra ou tijolo, cujas anomalias típicas são as mesmas descritas para os revestimentos de paredes resistentes. Existem ainda os tetos revestidos à base de argamassas de gesso aplicadas sobre fasquiados de madeira ou em placas à base de sisal. Para este tipo de revestimento, as anomalias principais podem ser deformações excessivas, justificadas pela falta de rigidez da estrutura dos tetos, e fendilhações, que podem surgir através das deformações excessivas, de fenómenos de retração das argamassas de gesso ou através de vibrações estruturais. Quanto às anomalias dos acabamentos com pinturas de caiação, já foram referidas anteriormente. No entanto, as pinturas decorativas são de elevado interesse patrimonial e podem ser realizadas com óleo ou com outras tintas que necessitam de estudos aprofundados para se compreenderem as suas composições químicas. Estas pinturas apresentam como principais problemas o aparecimento de fissuras, de manchas, de empolamentos, de destacamentos, de alterações de cor e de falta de aderência. Os problemas de aderência advêm da incompatibilidade entre os materiais de pintura e a base de madeira. A figura 65 apresenta um exemplo de manchas nos tetos causadas essencialmente pela presença de humidade.

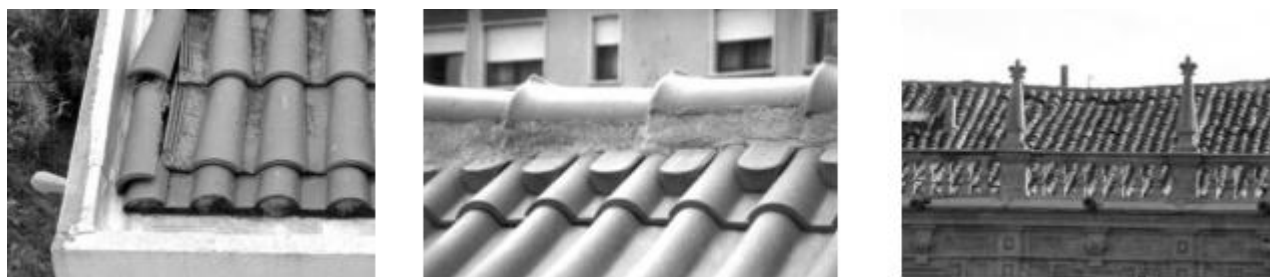
Figura 66 - Exemplos de pontos singulares mal concebidos e de deformações excessivas (Coberturas, 2009)

As coberturas inclinadas com revestimentos à base de telhas cerâmicas ou de materiais similares apresentam como principais anomalias: a quebra de telhas causada, por exemplo, por grandes deformações da estrutura de madeira, da cobertura ou pela circulação inadequada sobre a mesma; a má colocação das telhas; as deformações excessivas devido ao aumento de peso nas coberturas através da colocação de argamassas nos canais do telhado (coberturas tipo “mouriscado”); a inexistência ou danificação de telhas de ventilação que levam a problemas de isolamento térmico das coberturas e a desconforto térmico no Verão; o aparecimento de fendilhações por retração causado pela falta de peças de remate substituídas por enchimentos de argamassa; a perdas de estanquidade pontuais (figura 66) nas zonas dos larós, remates com outras construções, remates de chaminés e devido ao arrancamento e destruição pelo vento de rufos e algerozes.

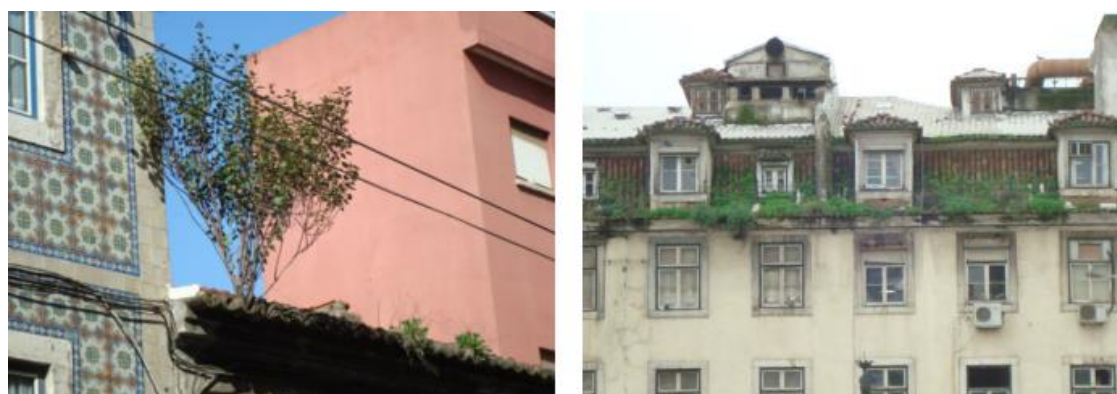
As redes de drenagem são um elemento importante a ter em conta quer para coberturas planas, quer para coberturas inclinadas, e podem trazer problemas quando apresentam deficiências. Estas deficiências são causadas por acumulações de lixo, pelo envelhecimento dos materiais dos sistemas de drenagem, pelo crescimento de plantas (figura 67), por entupimentos ou danificações nas caleiras e tubos de queda, *etc.*.

Figura 67 - Exemplos de biodeterioração dos revestimentos de coberturas (Miguel & Rodrigues, 2010)

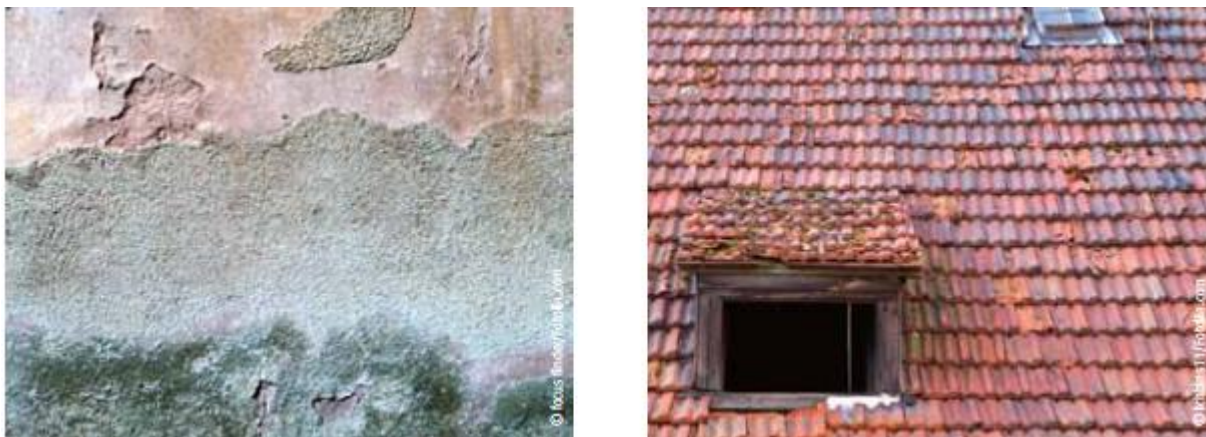
As coberturas dos edifícios tradicionais deste país apresentam, normalmente, um subdimensionamento que acontece especialmente nas zonas onde existe queda de neve. Estes problemas no dimensionamento podem levar ao aparecimento de deformações dos elementos estruturais da cobertura e, por sua vez, acabam por gerar zonas onde o revestimento já não é impermeável devido essencialmente a deslocamentos ou a quebras destes elementos. Como é lógico, a entrada de água na estrutura de madeira vai levar, mais uma vez, ao aparecimento das anomalias típicas deste material quando exposto à humidade. Para além disto, o clima no inverno acaba por ser bastante sombrio e em conjunto com a falta de manutenção é bastante comum o aparecimento de musgos e plantas nos revestimentos das coberturas que originam a sua degradação e falta de impermeabilização. Na figura 68 estão representados exemplos anomalias típicas de revestimentos de edifícios tradicionais alemães.

Figura 68- Exemplos de degradação dos revestimentos das paredes e coberturas de edifícios tradicionais alemães (Nachwachsende, n.d.)

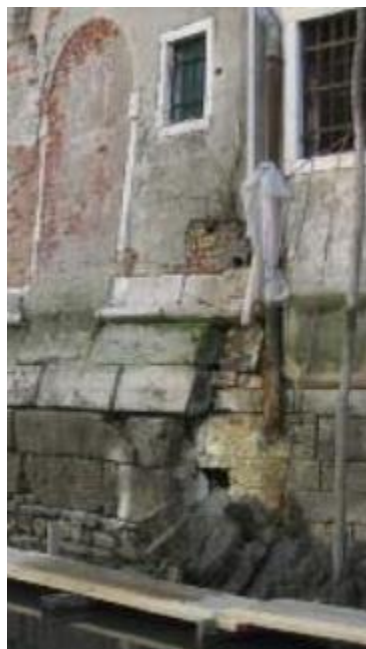
Para além disto, tratam-se de construções muito próximas umas das outras, com canais entre elas, logo a humidade é, geralmente, a maior causa para as anomalias nestes edifícios. É normal acontecerem desprendimentos de material (figura 69), quer do revestimento, quer da própria estrutura das paredes, o apodrecimento e aparecimento de agentes xilófagos nos elementos de madeira, e ainda as eflorescências, que são uma anomalia bastante comum nas paredes destes edificadoss.

Figura 69 - Exemplo de degradação dos materiais causado pelas águas (Russo, 2006)

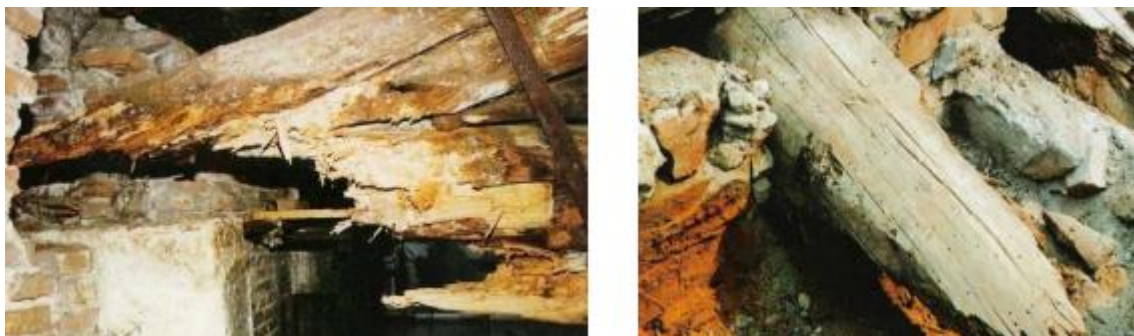
As coberturas apresentam como principais anomalias a destruição dos elementos estruturais de madeira por presença de agentes xilófagos, como se pode ver na figura 70, pelas causas referidas para Portugal.

Figura 70 - Exemplo de degradação dos elementos de madeira das coberturas (Mater et al., 2009)

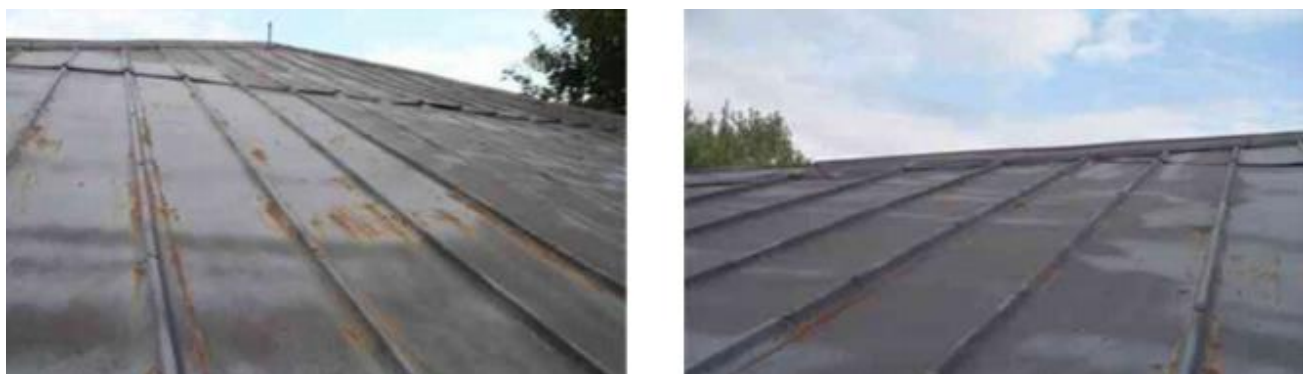
Por fim, pode fazer-se referência às coberturas, cujo uso das chapas de zinco como revestimento, principalmente na zona de Paris, tornou-se bastante comum. No entanto, podem apresentar problemas na impermeabilização nos pontos singulares, como por exemplo nos remates das chaminés. Para além disso, as ligações destas à estrutura de madeira não são as melhores, podendo desta forma levar a problemas de infiltrações ou de oxidação (figura 71). A falta de manutenção neste tipo de coberturas é outro problema que gera acumulação de restos vegetais e detritos nas zonas de escoamentos, que por sua vez podem conduzir a infiltrações (Vi, n.d.).

Figura 71 – Exemplo de problemas de oxidação nos telhados de zinco (Parent, 2010)

Pode ainda fazer-se referência à corrosão dos telhados de zinco usados em França, que se torna diferente de Portugal porque não é uma técnica tão utilizada.

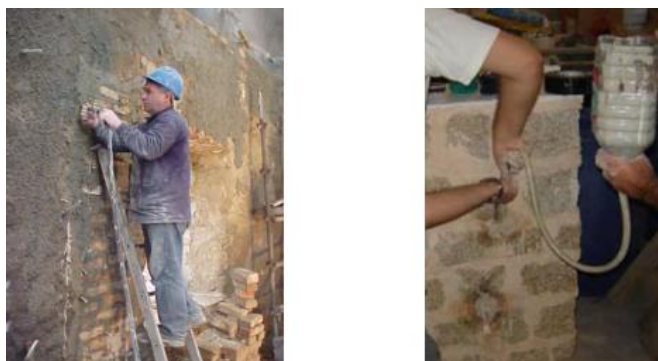
Figura 88 – Exemplo da aplicação da técnica de consolidação de alvenarias através da injeção sob pressão e por gravidade (Raquel & Roseiro, 2012)

Esta técnica é muitas vezes usada em conjunto com a solução dos rebocos armados e a do confinamento transversal e, dependendo das características morfológicas do elemento a reforçar e do tipo e características dos danos a resolver, as injeções podem ser feitas sob pressão, por gravidade ou por vácuo. A injeção sob pressão é normalmente utilizada em alvenarias degradadas ou não, desde que com capacidade para receber a pressão da injeção, como se pode ver na figura 88 do lado esquerdo. Já a injeção por gravidade pode ser usada em paredes fortemente degradadas, como está representado na figura 88 do lado direito. Por fim, a injeção por vácuo é indicada essencialmente para pequenos elementos arquitetónicos com requisitos de caldas muito fluidas (A. De, 2010).

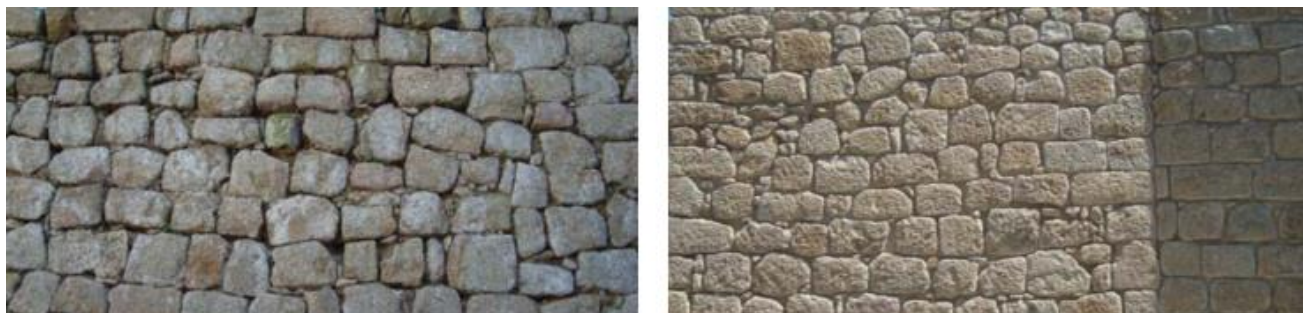
Figura 90 - Exemplo de parede de alvenaria de pedra antes e após refechamento de juntas (Miguel & Rodrigues, 2010)

O refechamento de juntas adequa-se a paredes de alvenaria que apresentem juntas de argamassa degradadas ou em fracas condições. A figura 90 tem apresentado o aspeto de uma parede antes de depois da aplicação do refechamento de juntas.

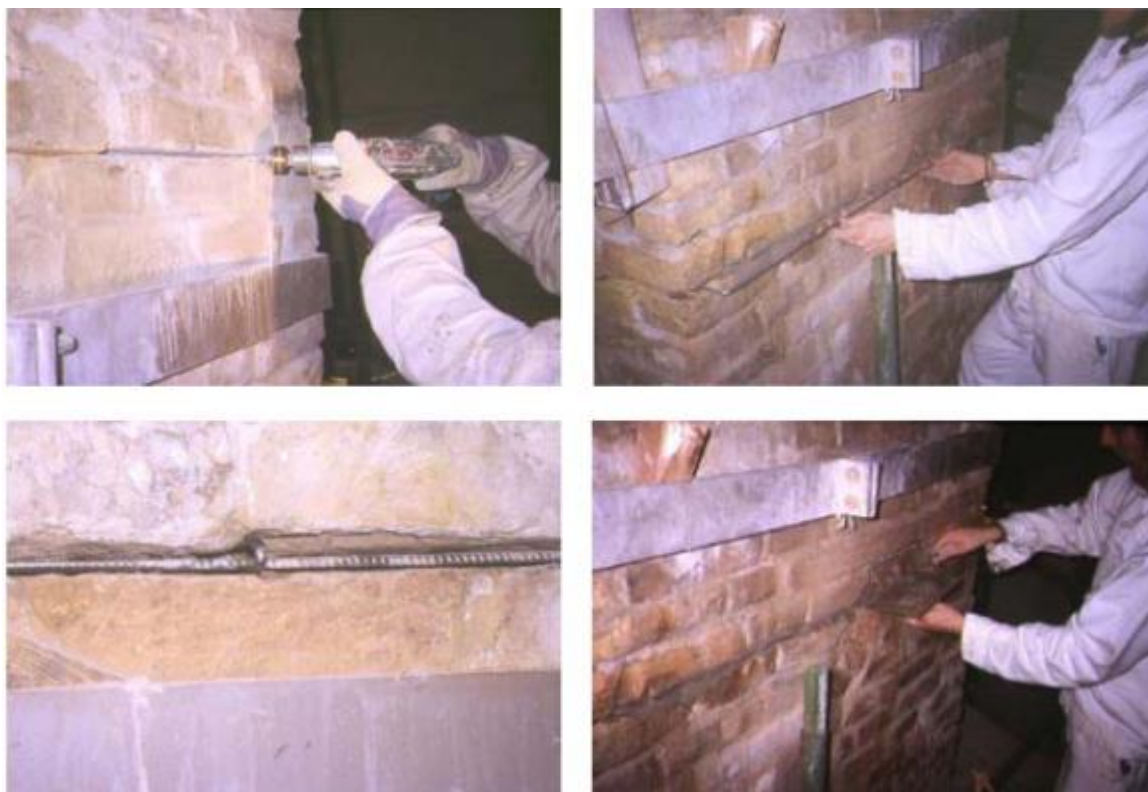
Figura 91 – Exemplo de procedimento de refechamento de juntas com armadura (Miguel & Rodrigues, 2010)

Existe também a técnica do refechamento de juntas com armadura, uma alternativa ao refechamento de juntas “tradicional” que se trata da combinação deste com armaduras. Esta é uma técnica que se baseia na remoção parcial da argamassa das juntas e na colocação de armaduras de reforço que podem ser de aço inoxidável, ou de laminados, ou de barras FRP- *Fiber Reinforced Polymer*, antes de se proceder ao refechamento com argamassas de cal hidráulica, argamassa hidráulica aditivada ou

com resinas orgânicas (epóxi, poliéster ou acrílicas), como se pode ver na figura 91 (P. Em & Alvenaria, n.d.).

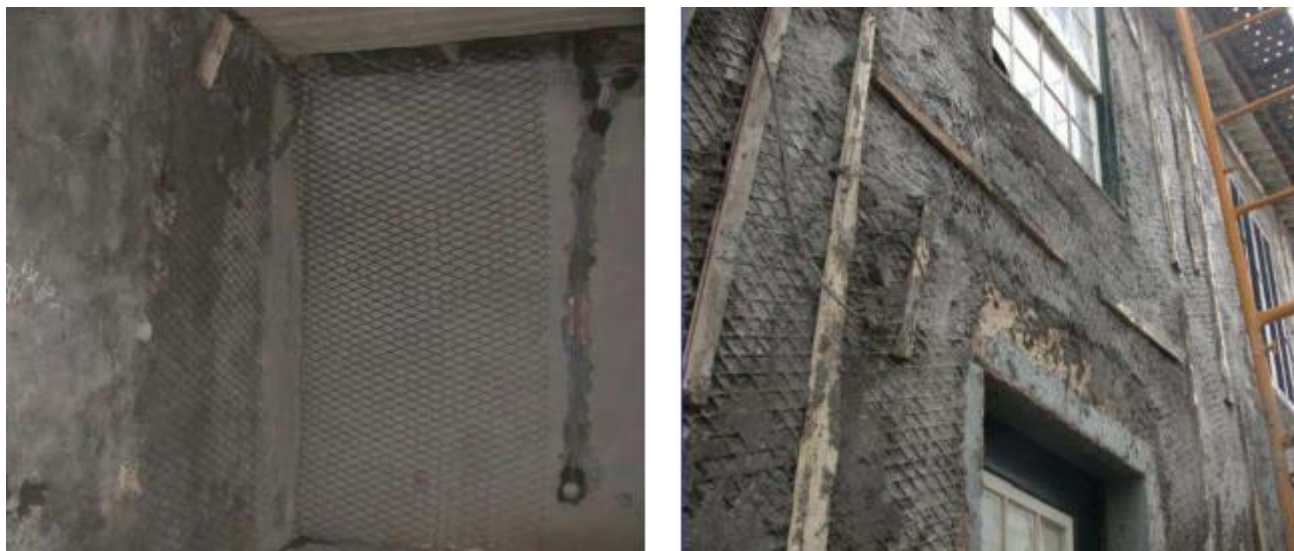
Figura 92 – Exemplo da aplicação de rebocos armados (Miguel & Rodrigues, 2010)

Este método consiste essencialmente na realização de rebocos armados, através da aplicação de uma camada de argamassa de revestimento na parede à base de ligantes aéreos e hidráulicos e uma armadura de reforço fixada por pontos, como está representado na figura 92. Esta armadura pode ser em malha de aço electrossoldada, em malha de metal distendido e varões de diâmetro reduzido, em fibras sintéticas ou em fibras curtas em aço. Para além da rede metálica, mas com um desempenho estrutural inferior, pode ser aplicada uma rede em fibra de vidro. Esta solução deve ser realizada, quando possível, nas duas faces das paredes, ligados entre si por um conjunto de elementos, os chamados conectores metálicos, de modo a solidarizarem as lâminas de argamassa ou micro-betão entre si, de maneira a se evitar ou minimizar a desagregação da alvenaria (Raquel & Roseiro, 2012).

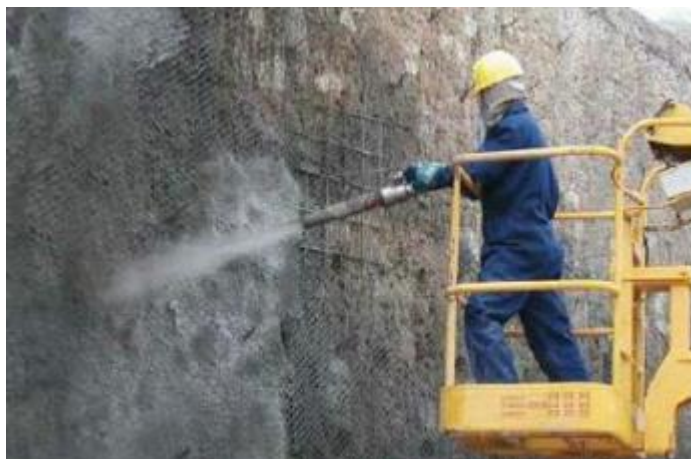
Figura 93 – Projeção de betão em paredes de alvenaria aplicando a técnica de encamisamento (Raquel & Roseiro, 2012)

O encamisamento ou “*Jacketing*”, é uma técnica bastante invasiva que consiste essencialmente na aplicação de uma camada de recobrimento de betão armado reforçado com uma malha de aço fixada à parede através de pregagem, num ou em ambos os lados da parede existente, sendo um processo parecido com o utilizado nos rebocos armados, como se pode ver na figura 93. Neste caso o revestimento apresenta uma maior espessura, de aproximadamente 10cm, e melhores características mecânicas, sobretudo ao corte, quando comparado com a técnica dos rebocos armados tratada anteriormente. Esta solução é usada no reforço de alvenarias de pedra ou tijolo maciço, “pobres”, bastante irregulares, com misturas de diferentes materiais ou restos de materiais, argamassas muito deterioradas e com fraca ligação dos materiais. Quando se trata das alvenarias de pedra, a aplicação deste método é condicionada pela execução das ligações transversais, uma vez que a irregularidade morfológica não garante a existência de juntas que atravessem toda a secção (P. Em & Alvenaria, n.d.).

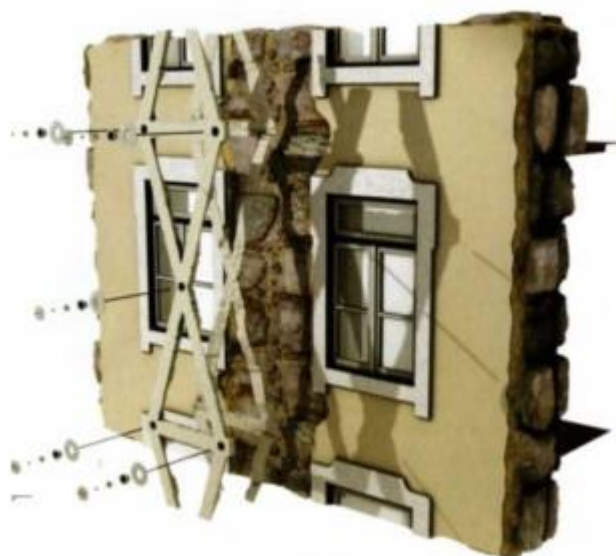
Figura 94 – Representação esquemática da aplicação da técnica de reforço com materiais compósitos (Jo & Disserta, 2010)

A técnica de reforço com materiais compósitos, é bastante utilizada na reabilitação sísmica de estruturas, e pode por exemplo aumentar a resistência dos elementos à flexão ou à tração. Consiste na aplicação de faixas de material compósito de reforço superficial nas paredes, funcionando como armaduras exteriores, como se pode ver na figura 94. Estas faixas são ancoradas à alvenaria e ainda se pode conjugar esta técnica com os conectores transversais, criando desta forma um confinamento da parede (Jo & Disserta, 2010).

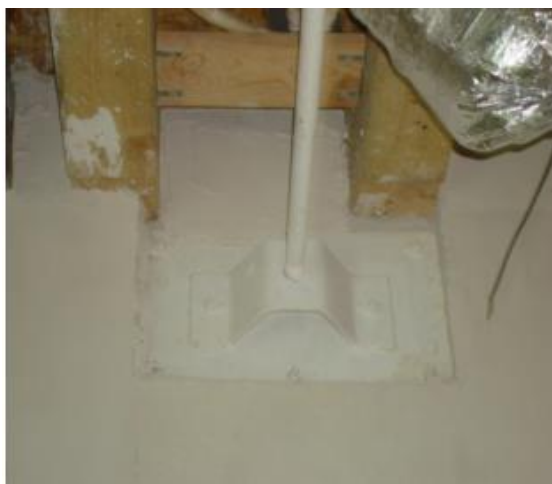
Figura 98 - Exemplo de tirante como técnica de reforço de paredes de alvenaria (Miguel & Rodrigues, 2010)

As pregagens longas, mais conhecidas por sistemas de tirantes, são outra técnica utilizada no reforço de alvenarias que têm como objetivo melhorar a ligação entre paredes paralelas, que apresentem fraca ligação entre elas, prevenindo assim o colapso e a progressiva deformação transversal e rotação da fachada para fora do plano (Roque & Lourenço, n.d.). Esta solução consiste então na instalação de tirantes que funcionam à tração e podem ser barras ou cabos de aço fixos a duas paredes paralelas, através de elementos especiais de ancoragem, como está representado na figura 98.

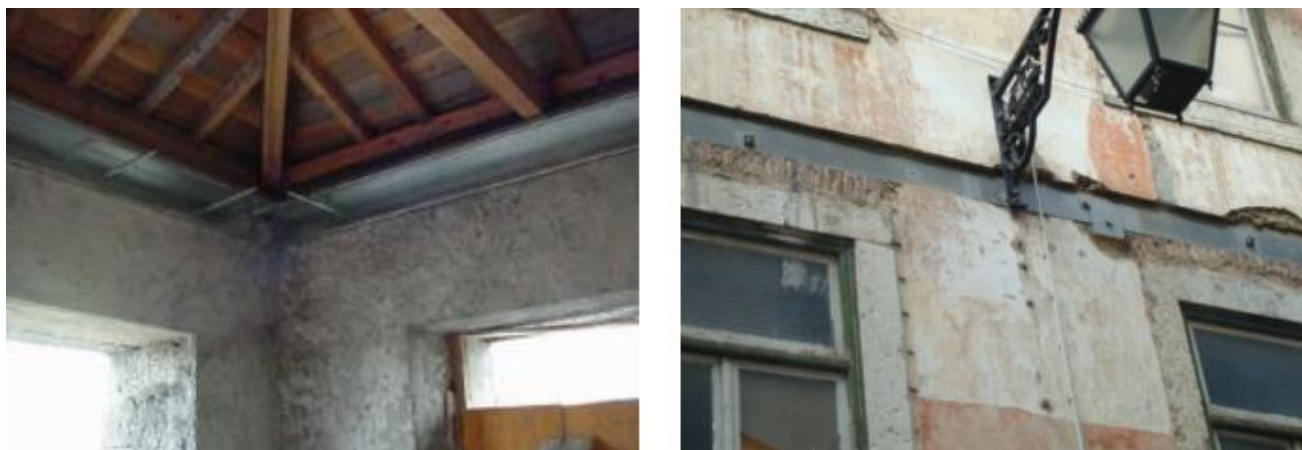
Figura 100 - Exemplo da aplicação da técnica de cintagem de edifícios (Miguel & Rodrigues, 2010)

A criação de cintas sísmicas é outra técnica de reforço das paredes e consiste numa viga de coroamento construída no topo das paredes periféricas interligando-as, como está ilustrado na figura 1000. Trata-se de um método utilizado em edifícios com fracas ligações entre elementos, paredes e

pavimentos ou coberturas, de maneira a se reduzir o risco de colapso. Esta é uma solução que confere uma grande melhoria no comportamento da parede no que diz respeito a forças perpendiculares ao plano, a deformações por flexão para fora do plano e de lesões em fachadas. Esta solução, tal como o encamisamento ou a construção de sistemas porticados de betão, prevê a criação de elementos adicionais à alvenaria (Raquel & Roseiro, 2012).

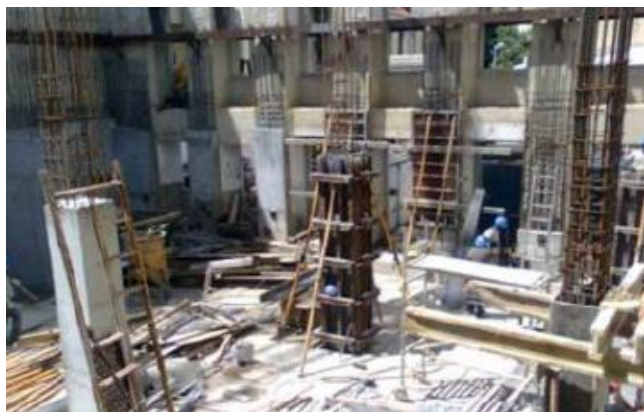
Figura 101 – Exemplo de aplicação da técnica de sistemas porticados em betão armado (Raquel & Roseiro, 2012)

Pode ainda fazer-se referência à técnica de reforço com aplicação de sistemas porticados em betão armado, que têm como objetivo desempenhar funções de revestimento ou forro. No entanto, esta técnica apresenta grandes dificuldades de projeto que advêm das condições de ligação e funcionamento entre a estrutura de betão e a alvenaria. Para além destas, ainda apresenta dificuldades construtivas, relacionadas com a necessidade de aberturas de rasgos na alvenaria para a execução da estrutura porticada (Raquel & Roseiro, 2012). A figura 101 tem representado um exemplo de aplicação desta solução.

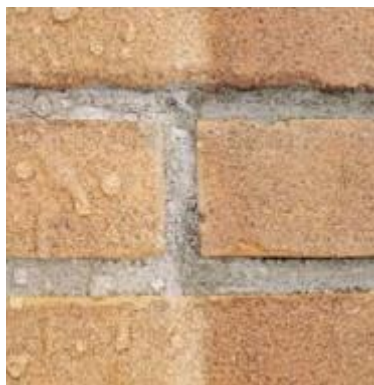
Figura 104 – Diferenças entre zona com tratamento hidrófugo e zona sem este tratamento na mesma superfície (P. Em & Alvenaria, n.d.)

Outra técnica de proteção contra a humidade é a execução de tratamentos com hidrofugante (figura 104), que consiste na utilização de produtos hidrófugos sobre a superfície das paredes, como silicones, siliconatos, ou organometálicos. Este tratamento torna as paredes impermeáveis à água líquida, o que impede a penetração de água no interior dos edifícios, mas deixa livre a passagem de vapor de água. É uma técnica que não modifica muito o aspeto da superfície dos materiais tratados e que se aplica na renovação ou manutenção de fachadas e na proteção de paredes exteriores depois da aplicação de isolamentos térmicos. Antes da aplicação dos produtos hidrófugos a superfície deve ser limpa, através de escovagem, jacto de água, jacto de areia fina ou grossa, entre outros métodos de limpeza, até se obter um substrato compacto, sem resíduos de cimento, pinturas, poeiras, eflorescências, incrustações e depósitos estranhos (P. Em & Alvenaria, n.d.).

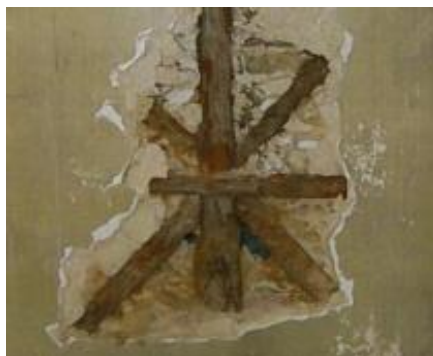
Figura 105 - Exemplo de inspeção de elementos de madeira degradados (E. Em & De, 2010)

Com isto pode intervir-se então, na recuperação dos sistemas construtivos (restauro), na segurança estrutural e na segurança contra incêndios (E. Em & De, 2010). No que diz respeito à recuperação dos sistemas construtivos, após a determinação do estado de conservação e saúde dos elementos de madeira, dos enchimentos, dos revestimentos e dos acabamentos, pode precisar de ser feita uma remoção dos elementos degradados. As zonas mais críticas para a estrutura de madeira são normalmente os bordos de vãos, as zonas junto a canalização ou equipamentos que usem água, zonas húmidas, entre outras. E quando se encontram elementos resistentes degradados, as soluções mais comuns a utilizar são a sua substituição total ou parcial, ou então a aplicação de tratamentos curativos da madeira. Para além disto, deve ser sempre resolvida a causa da degradação dos elementos, ou pelo menos proteger a madeira, de maneira a ser evitado um novo “ataque”. Na figura 105 está representado um exemplo de inspeção de paredes com elementos de madeira.

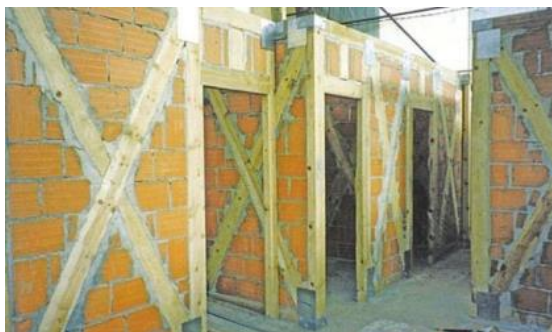
Figura 106 – Exemplo de enchimentos com novos materiais (Jo & Disserta, 2010)

Os enchimentos dependem essencialmente das suas funções que apresentam na parede e podem ser feitos através de alvenaria de tijolo (solução mais comum, como se pode ver na figura 106) ou em casos de isolamentos térmicos e acústicos, com placas de cortiça.

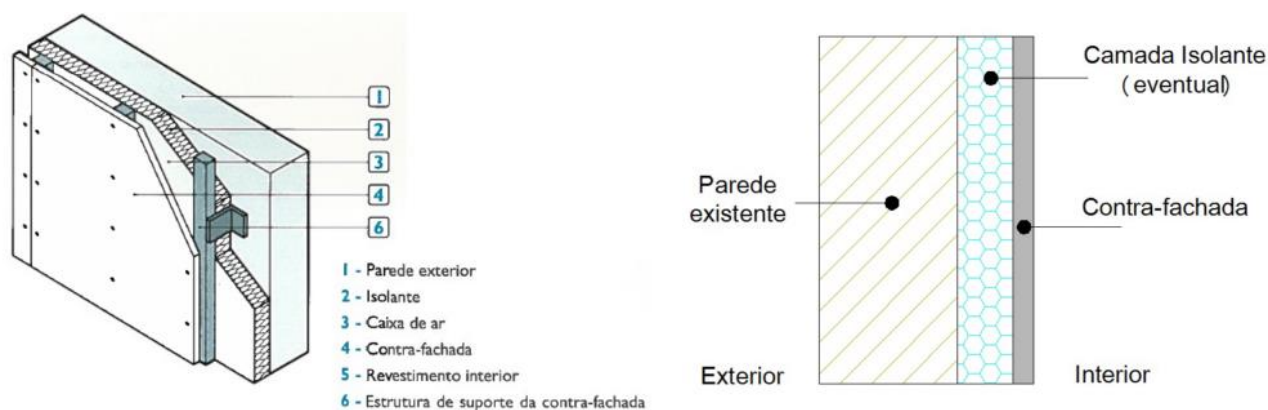
Figura 108 - Representação esquemática de contra-fachada em gesso cartonado e isolante (com e sem caixa de ar) (E. Em & De, 2010)

A segurança contra incêndios é um tema bastante importante a ser tratado neste tipo de paredes, na medida em que estas são mais propícias à ocorrência de incêndios, e podem gerar grandes danos económicos, sociais e humanos. Estas técnicas normalmente podem ser conciliadas com técnicas de isolamento térmico e acústico. Podem então ser aplicadas placas de gesso cartonado no interior dos edifícios de modo a criar uma barreira corta fogo (como se pode ver na figura 108).

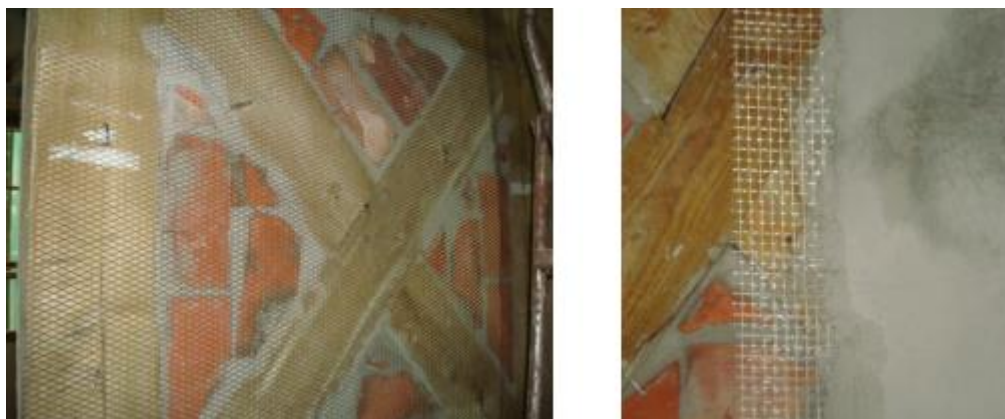
Figura 111 – Reconstrução de paredes divisórias através da técnica de cruces de Santo André (Miguel & Rodrigues, 2010)

A reconstrução destas paredes normalmente é feita através das cruces de Santo André de modo a se conseguirem melhores ligações com os pavimentos e as paredes resistentes, como se pode ver na figura 111. No entanto, as soluções de gesso cartonado são as mais comuns na reabilitação de paredes divisórias que facilitam a aplicação de instalações elétricas e outras no seu interior, e ainda apresentam uma grande facilidade de transporte e montagem (Appleton, 2011).

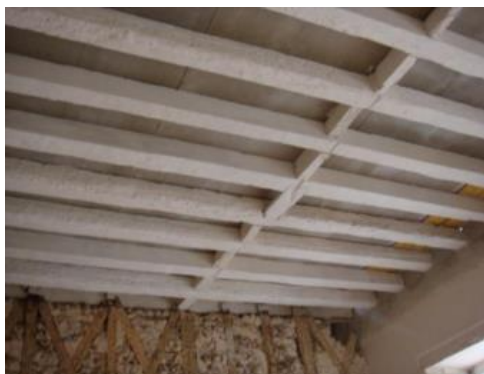
Figura 119 - Exemplo de tarugamento de pavimentos (Raquel & Roseiro, 2012)

Para além das melhorias das na ligação pavimento-parede, torna-se importante aumentar a rigidez dos pavimentos no seu plano, garantindo deste modo que os pavimentos funcionem como diafragmas. Esta melhoria pode ser feita de várias maneiras, mas deve evitar-se sempre o aumento da massa da estrutura. Torna-se importante também fazer o tarugamento dos pavimentos de maneira a melhorar-se a distribuição dos esforços horizontais pelas paredes em que o pavimento se apoia, como se pode ver na figura 119.

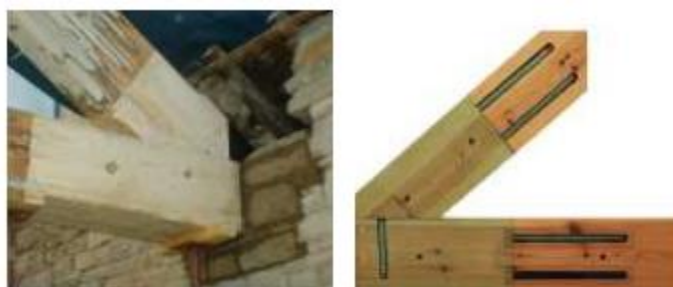
Figura 124 - Exemplo de substituição de zonas degradadas por próteses de madeira (Antigos, 2007b)

Entretanto também pode ser feito o reforço dos apoios com perfis metálicos, ou com próteses de argamassa de epóxico com ou se varões, tal como foi descrito para os pavimentos. Depois ainda pode ser feita a substituição de partes com recorrência a próteses como mostra no exemplo da figura 124, ou a consolidação dos nós com reforço através de barras coladas (Antigos, 2007b).

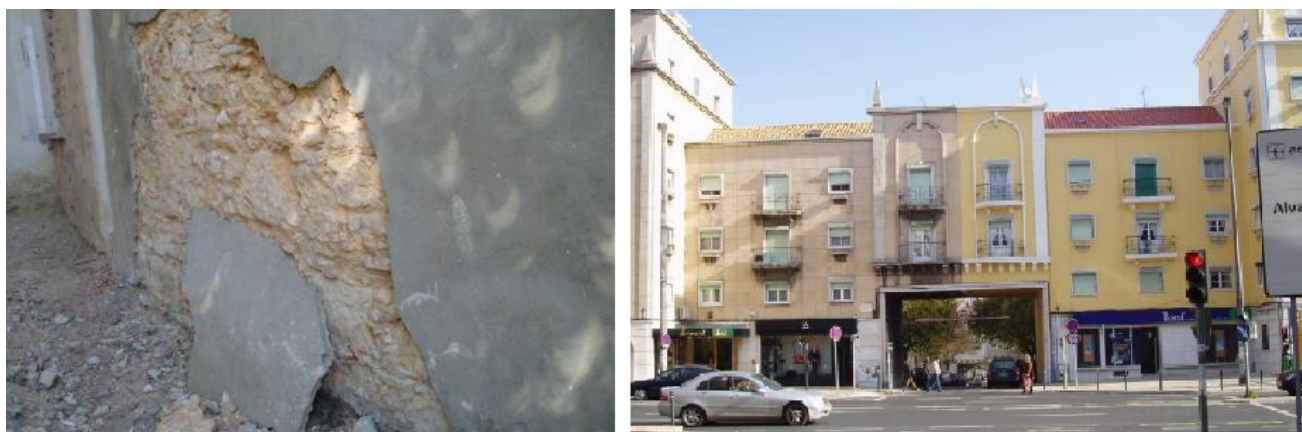
Figura 126 – Exemplos de incompatibilidade de materiais e de descaracterização de edifícios (Civil, 2010)

É preciso ainda ter-se em atenção às compatibilidades dos materiais, para não acontecerem degradações dos elementos pré-existent, para estes protegerem as paredes e serem duráveis de modo a contribuírem para a durabilidade do conjunto. Por outro lado, as soluções a aplicar não devem prejudicar a apresentação visual ou descaracterizar o edifício (Civil, 2010). Na figura 126 estão representados alguns exemplos de incompatibilidade de materiais e descaracterização de edifícios.

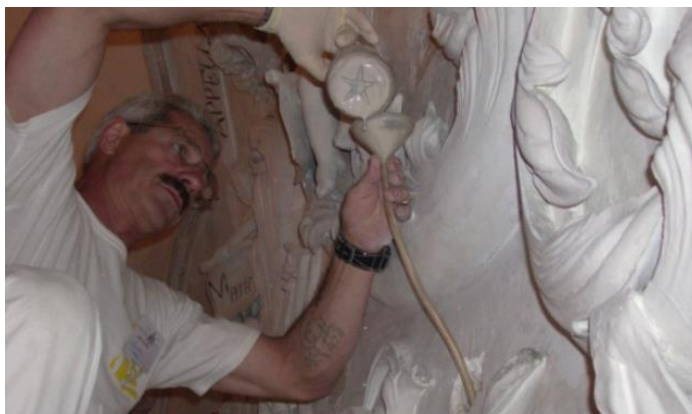
Figura 127 – Exemplo de consolidação de revestimentos através de injeção (E. Em, 2010)

normalmente aplicados em estuques, e destinam-se á correção de anomalias como a falta de aderência ou a falta de coesão dos revestimentos. A figura 127 mostra um exemplo de consolidação através da injeção de argamassas à base de cal (E. Em, 2010).

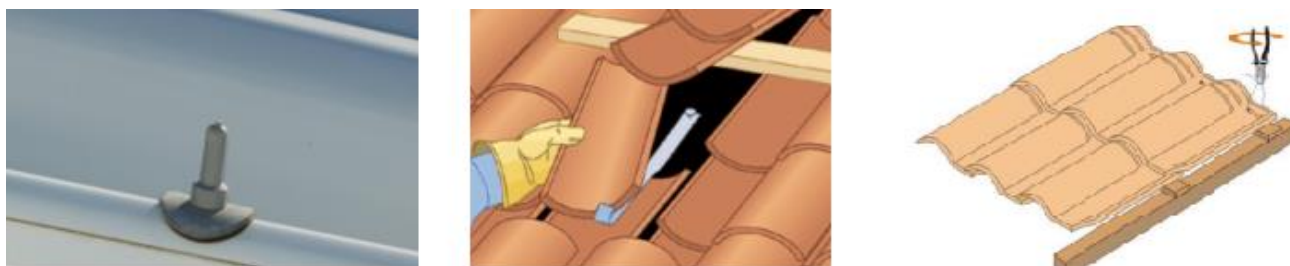
Figura 128 – Exemplos de melhoramento de fixações dos revestimentos das coberturas (Do et al., 2009)

A reabilitação dos revestimentos das coberturas, pode ser feita através de uma limpeza, que se trata de uma técnica de manutenção e de reparação curativa, que serve para limpar os agentes biológicos, poeiras e vestígios de folhas ou outros lixos que se acumulam nos telhados. Nesta limpeza estão incluídos os revestimentos e os sistemas de drenagem. Depois de uma boa limpeza é aconselhável a aplicação de hidrofugante que serve para tornar os materiais impermeáveis. Nas coberturas que apresentam materiais metálicos deve ser feita uma remoção da corrosão e um novo restabelecimento das proteções anticorrosivas. Outras técnicas de reparação curativa são a reparação dos elementos de estanquidade, como telhas partidas, elementos mal colocados, etc., e o melhoramento das fixações de plástico, metálicas ou de fibrocimento, que servem para além de fixar os elementos de revestimento,

para evitar grandes presenças de argamassas que trazem bastantes problemas de concentração de humidade (Do, Manuel, Co, & Cardoso, 2009). Na figura 128 estão representados exemplos de fixações de revestimentos de coberturas.

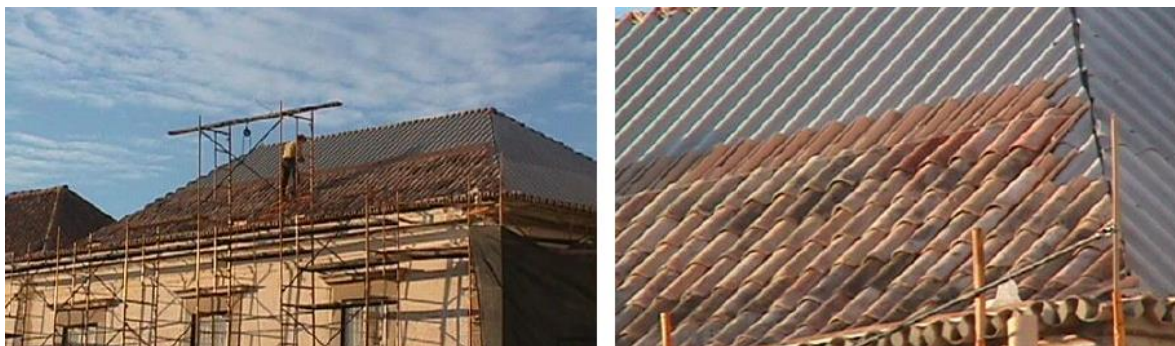
Outra solução de manutenção, mas que implica o levantamento dos revestimentos é a aplicação de subtelhas que permite aumentar a estanqueidade, e melhorar o isolamento térmico, acústico e a ventilação da cobertura, como está representado na figura 129. Normalmente é sempre aplicada uma grelha na zona do beiral de modo a não deixar entrar animais nas zonas das subtelhas (Do et al., 2009).

Figura 129 - Exemplo de aplicação de subtelha (Coberturas, 2009)

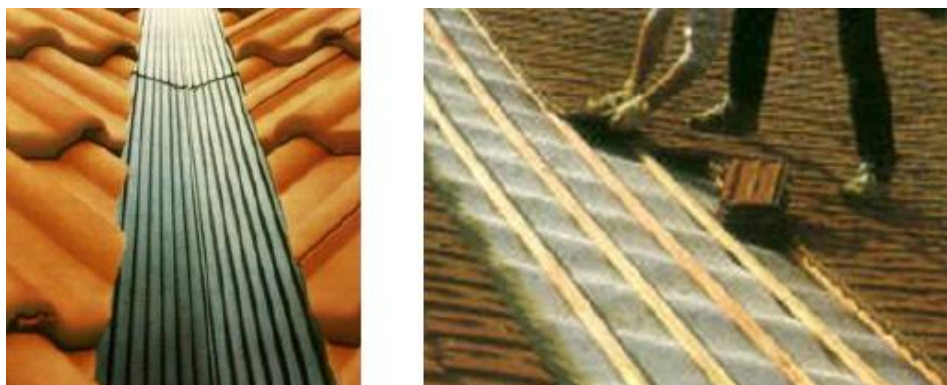
Para além disto pode ser feita a substituição e reposição total ou parcial dos telhados, com novos materiais, ou não. Normalmente quando se faz a renovação total do telhado já são utilizados materiais como a telha, ripado de madeira, perfis metálicos, pregos, ganchos de fixação, argamassas em curtos

fios, forros e subtelhas (Coberturas, 2009). Na figura 130 estão representados exemplos de revestimentos de coberturas inclinadas.

Figura 130 - Exemplos de reabilitação de revestimentos de coberturas inclinadas (Coberturas, 2009)

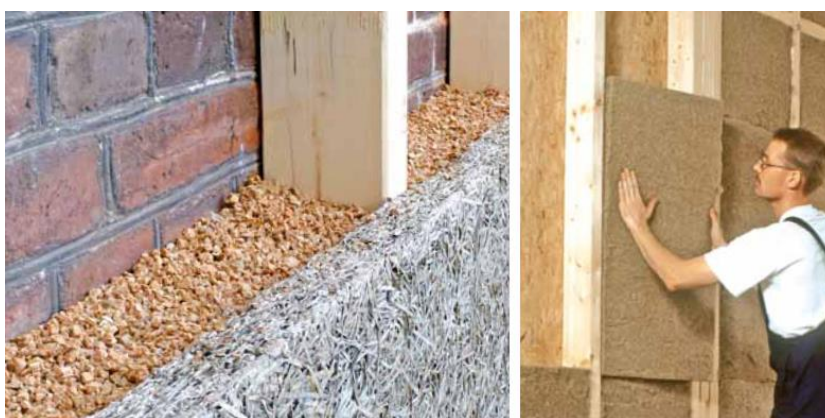
A falta de isolamento térmico é uma das anomalias mais preocupantes neste país, sendo normalmente a madeira e a cortiça dos isolantes mais usados, no entanto quando estes são complementados com palha, lã, linho ou mesmo materiais à base de ervas secas, conseguem um isolamento muito melhor e importante neste país. Para além destes podem ser utilizados materiais como lã de vidro ou poliestireno, mas que se têm tentado reduzir devido ao consumo de energia na produção destes materiais ser mais elevado quando comparado com os outros naturais. Normalmente este tipo de isolamento é colocado no exterior das paredes resistentes, como se pode ver na figura 132, mas podem existir casos em que o isolamento pode ser feito pelo interior.

Figura 132 - Exemplos de aplicação de isolamento térmico nas paredes (Nachwachsende, n.d.)

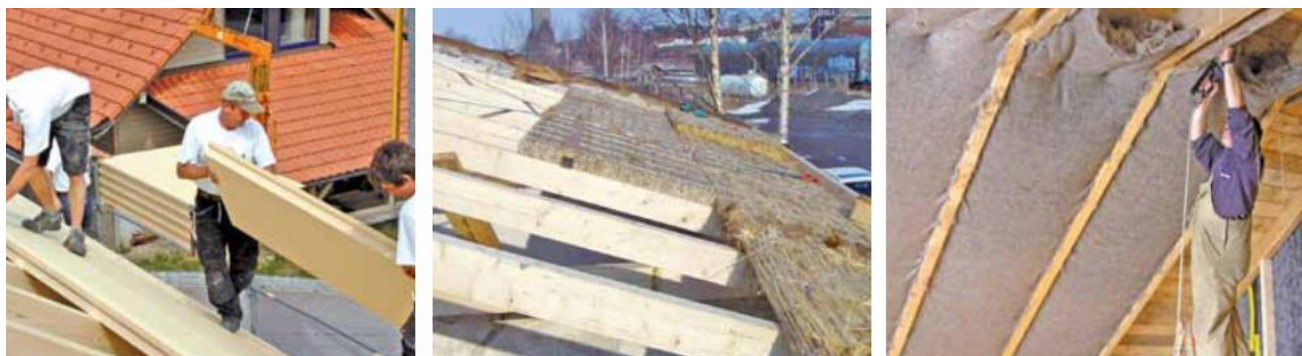
No que diz respeito à estrutura das coberturas, estas normalmente apresentam um estado tal que a melhor forma de as reabilitar é construindo umas novas, no entanto o isolamento destas é bastante importante e feito com materiais à base dos que foram referidos para as paredes (figura 133). Quanto ao seu revestimento, são normalmente aproveitadas peças em bom estado e repostas novamente, mas tendo uma especial atenção na ligação entre estas e a estrutura do telhado, tal como acontece nos telhados de Portugal, com os novos elementos de ligação.

Figura 133 - Exemplos de aplicação de isolamentos em coberturas (Nachwachsende, n.d.)

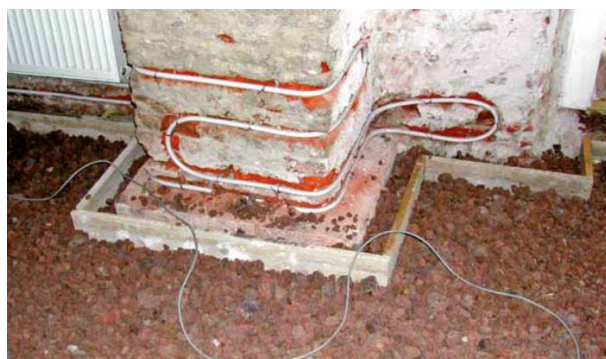
Para complementar ou não os sistemas de impermeabilização também se pode recorrer a uma secagem térmica dos paramentos (figura 135), mas trata-se de uma técnica aplicada mais a monumentos devido aos seus elevados custos.

Figura 135 - Exemplo de aplicação da técnica de secagem térmica (Nachwachsende, n.d.)

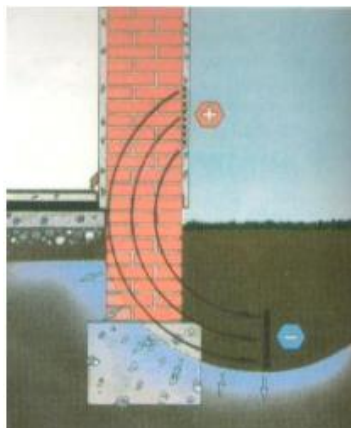
Figura 138- Exemplo de técnica de redução de ascensão de humidade por capilaridade (Integrata et al., 2005)
Outro método de remoção de humidades deste tipo pode ser o sistema de electro osmose, que através da inserção de uma fonte de alimentação elétrica, consegue-se a transferência da água para outro ponto, que funciona como está representado no esquema da figura 139 (Integrata et al., 2005).

Figura 139 - Exemplo de aplicação do sistema de electroosmose (Integrata et al., 2005)

Em Itália maiores diferenças são os métodos de intervenção na ascensão de humidade por capilaridade, como o método de redução de secções e o método de electro osmose que não são muito usuais na reabilitação dos edifícios tradicionais portugueses mas que pode ser uma boa solução.

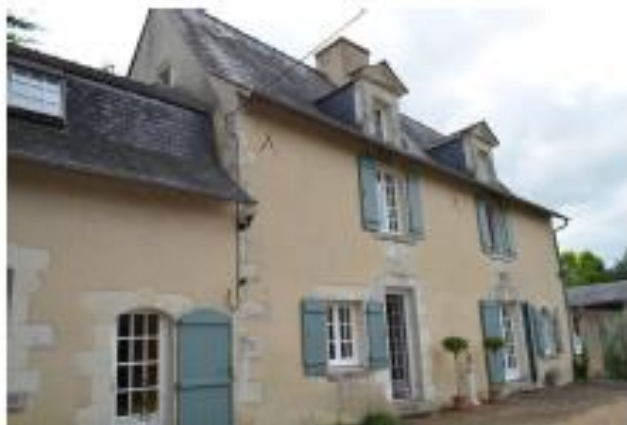
Os muros são construídos com pedaços de calcário ligado com cimento. As parte cercas das aberturas são feitas com as maior pedras cortadas. Entre as aberturas os muros são encheadas de pedra de tamanho menor. Para ter um melhor aspecto, as pedras pequenas são engessadas.

O teto, é feito de uma estrutura de madeira carregando ardósia
